A csernobili 4. reaktor balesete

Magyar tudományos expedíció Csernobilban

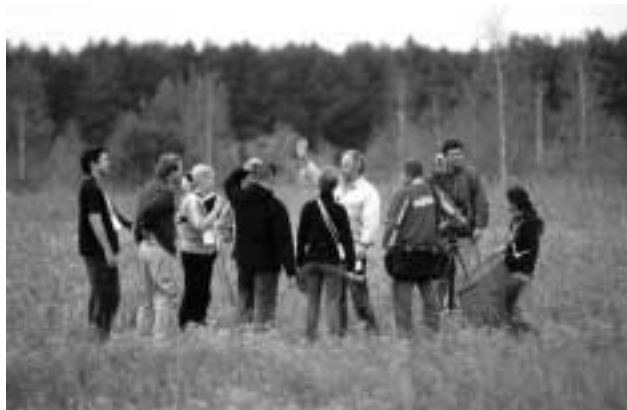
1. ábra. Csapatmunka az akkreditált terepi mérőhelyen (fotó: Dombó Szabolcs)

Nagyon részletes mérési programot sikerült végrehajtani egy akkreditált terepi mérőhelyen (1. ábra), ahol a baleset után nem cserélték le a talajt és a lezárt zónára jellemző átlagos szennyezettség tapasztalható. Itt jól kimutatható volt, hogy mára a külső dózisterhelés praktikusán 100%-a a cézium-137 izotóptól származik, annak ellenére, hogy mellette további radioizotópok (elsősorban Co-60, Cs-134, Eu-154, Am-241) is jól mérhetőek. Ezen a terepi mérőhelyen 387 kBq/m² Cs-137 felületi szennyezettséget mértünk, ami jó egyezésben volt az ukrán szakemberek által bizonylatolt 10,5 Ci/km² (ami 388,5 kBq/m²-nek felel meg) adattal. Ennek a felületi szennyezettségnek a dózisteljesítmény-jároléka 390 nanoSv/h. A természetes háttérsugárzással (60–110 nanoSv/h) együtt 450–500 nanoSv/h számítható, ami jól egyezett a hitelesített műszerekkel mért dózisteljesítménnyel.

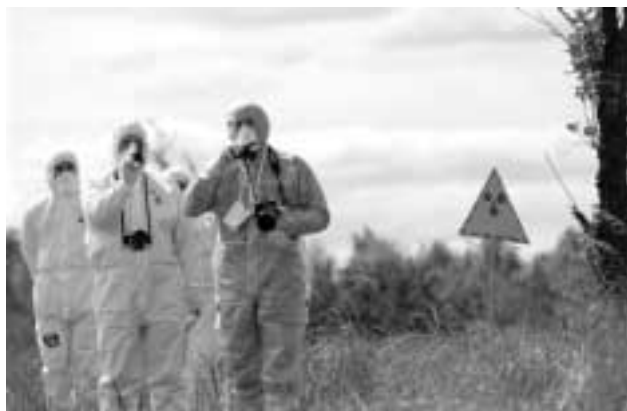
2. ábra. Munka a Vörös-erdő peremén (fotó: Dombó Szabolcs)

Ezen a területen csak a sugárveszélyt jelző táblák és a műszerek mutatják, hogy magasabb a dózisintenzitás, mint a máshol megszokott, egyéb jelek erre nem utalnak. Ezen a területen védőruhában dolgoztunk (2. ábra), hogy elkerüljük a ruházatunk vagy a testfelületünk esetleges szennyeződését. Sok értékes mintát sikerült gyűjtenünk, és itt mértük a legmagasabb dózisteljesítményt is: 50 mikroSv/h (50 000 nanoSv/h) értéket. Ez az itthon megszokott háttérsugárzás intenzitásának az 500-szorosa. Munkavégzés céljából egy ilyen szennyezettségű helyen – természetesen a megfelelő sugárvédelmi rendszabályok betartásával – lehet tartózkodni, de ezeken a területeken a lezárás fenntartása hosszú távon is indokolt.

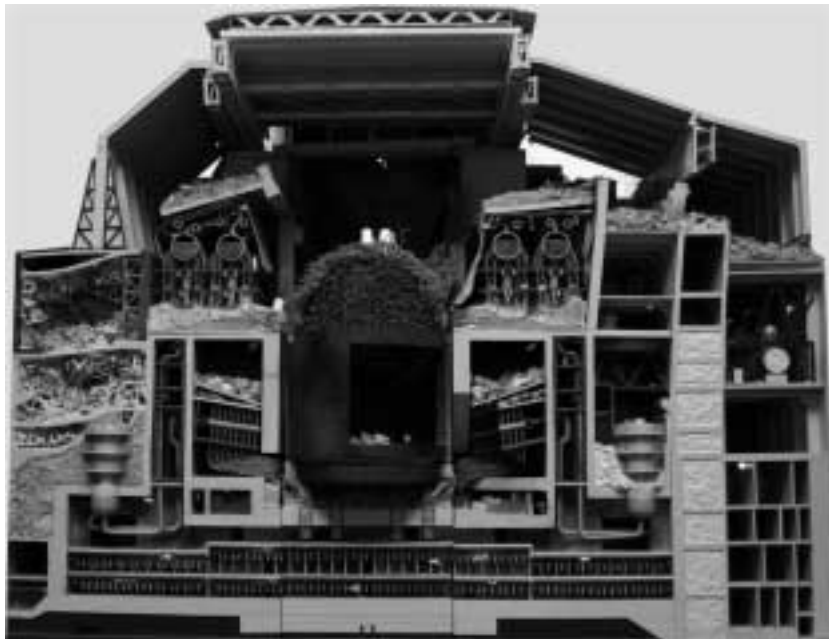
3. ábra. A szarkofág makettje (fotó: Aszódi Attila). Középen a reaktor, rajta a hatalmas, ferdén álló reaktorfedél. Jól látható, hogy a mentési munkálatok során betöltött anyagok és a robbanásban keletkezett törmelékek hogyan töltik ki az egyes helyiségeket.

A nagy teljesítményugrás következtében létrejött gőzrobbanás felhasította a hűtőcsatornák csöveinek falát, és forró víz áramolhatott a grafit moderátorra. Ez robbanóképes gázok keletkezéséhez vezetett, ami két másodperccel a gőzrobbanás után egy újabb robbanást okozott. A két robbanás erejét jól jellemzi, hogy a reaktor hűtőcsatornái fölött elhelyezkedő hatalmas, 3000 tonna súlyú reaktorfedél körülbelül 50 méter magasra repült, a reaktorcsarnok tetejébe ütközött – kiszakítva a tetőszerkezetet –, majd oldalára fordulva visszazuhant a reaktorba (a szarkofággal kapcsolatban lásd még később az erről szóló fejezetet és a 3. ábrát).

A nemrégiben elvégzett biztonsági elemzések azt mutatják, hogy egy nagyobb földrengés vagy külső behatás következtében a szarkofág fala esetleg megsérülhetne, vagy a szarkofágon belül egyes betonelemek elmozdulhatnának. (A 3. ábrán, a szarkofág makettjét mutató fotón jól látszik, hogy a balesetben a reaktorépület fő falai is jelentősen sérültek, amit a nagy dózisteljesítmény és az idő szorítása miatt 1986-ban nem lehetett kijavítani.) A szarkofágon belüli falak esetleges leomlása esetén egyetlen veszélyforrással kellene számolni: az épületen belüli, radioaktivitást tartalmazó nehéz porok felkeveredhetnének és kijuthatnának a szabadba. Ezt megakadályozandó az ukrán szakértők 2004-ben egy speciális befecskendező-rendszeren keresztül műanyagoldatot szórtak a szarkofágon belülré, hogy a port megkössék.
